ساحة العين – برجا

من فضاء جامع إلى مجال عبوري

دراسة مورفولوجية إجتماعية

علاء دمج

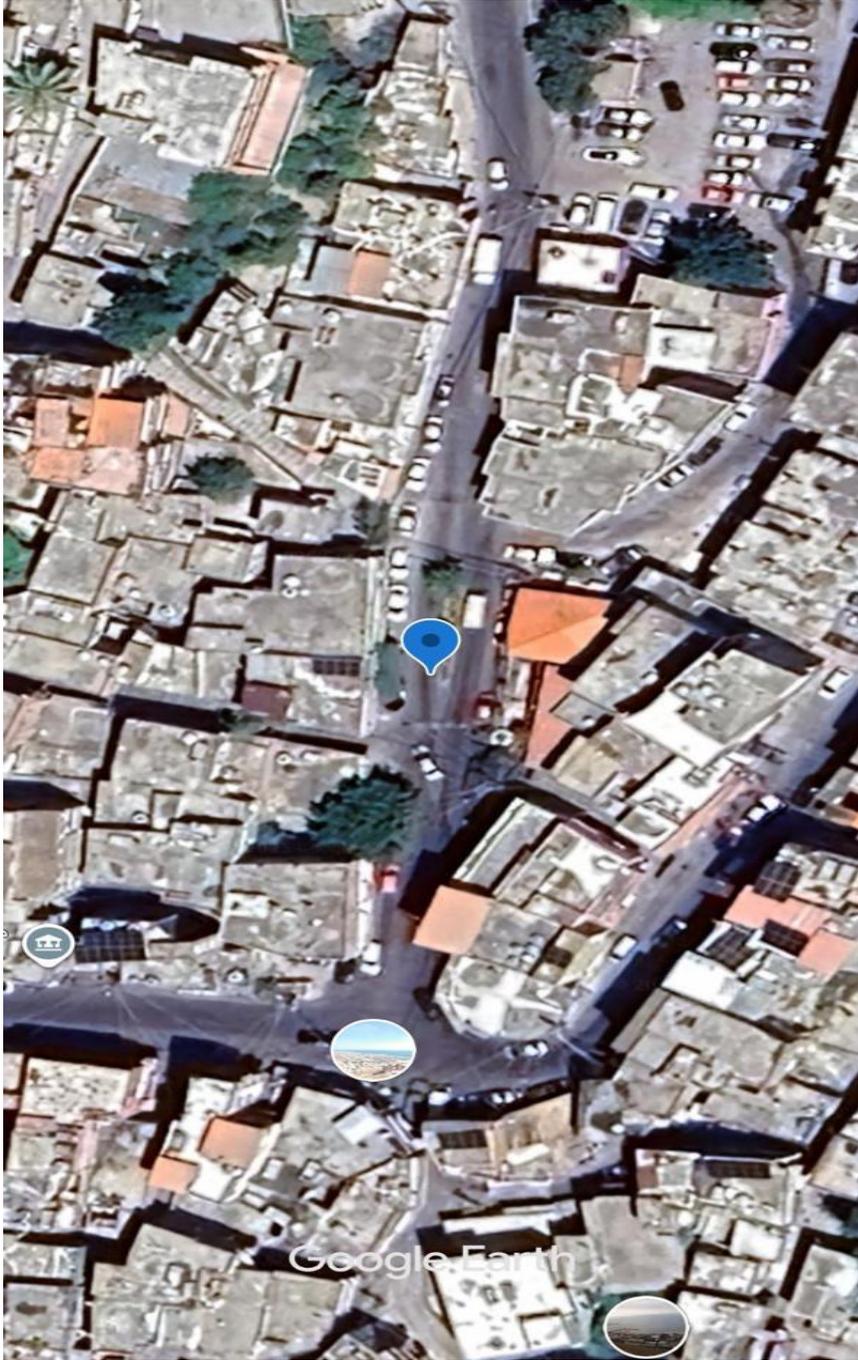
تقع ساحة العين في قلب النسيج التاريخي لبلدة برجا، وتشكل نقطة التقاء رئيسة بين الأحياء القديمة والطرق الفرعية المؤدية إلى المركز. تتميز الساحة بطابعها الطولي الممتد بمحاذاة الطريق العام، ما يجعلها أشبه بممر حضري تتقاطع فيه حركة المشاة والمركبات على حد سواء.

الموقع العام لساحة العين

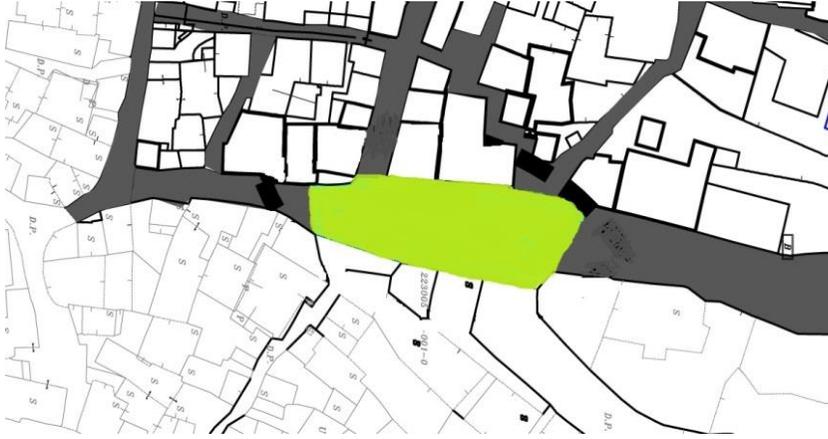
تتميّز ساحة العين بطابعها الطولي الممتد بمحاذاة الطريق العام، ما يجعلها أقرب إلى ممر حضري منه إلى فضاء مفتوح بالمعنى التقليدي للساحات. هذا الشكل الطولي يقيّد إمكاناتها كمجال للتلاقي، ويعزز من وظيفتها كمعبر يربط بين مداخل الحارات المحيطة والطريق الرئيس. إن ضيق العرض مقارنة بالطول، وغياب الفراغ المركزي، يقلّصان قدرة الساحة على استضافة الفعاليات الاجتماعية أو احتضان التجمعات الكبيرة.

تتخذ الساحة شكلاً طويلاً، فتتماهى مع الطريق

أظهر التحليل أن الشكل الطولي الضيق للساحة، وغياب الفراغ المركزي، جعلها أكثر ملاءمة للعبور منه للتجمع. هذا التكوين

مورفولوجيًا، يغلب على الساحة الطابع الطولي الذي يحاكي الممر أو الطريق. ورغم أنّ هذا الشكل لم يحل سابقًا دون قيامها بوظيفتها الاجتماعية، فإن الطفرة العمرانية العامودية على جانبيها، مقترنة بازدياد حركة المركبات وسرعتها، عززت الطابع المروري للساحة على حساب دورها الأصلي. وزاد الوضع تعقيدًا إقدام البلدية السابقة على إنشاء حاجز إسمنتي يفصل بين حارتي المرور، ما كرس الطابع الطولي وألغى ما تبقى من خصائص التلاقي.

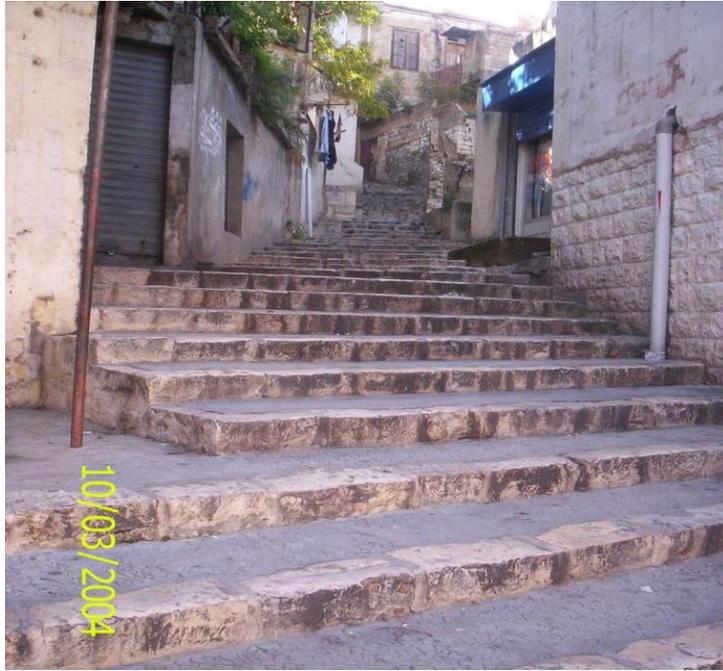
ترتبط الساحة بعدة مداخل فرعية تؤدي إلى أحياء البلدة القديمة، إضافة إلى اتصالها المباشر بالطريق العام. هذا الموقع جعلها عقدة مرور أساسية داخل النسيج التاريخي. غير أنّ كثافة الحركة، ولا سيما المركبات التي تعبرها باستمرار، حولتها من مجال

المنفذ الذي يربط حي الجامع بساحة العين

اجتماعي إلى معبر رئيسي، وأفقدتها جانباً كبيراً من طابعها التفاعلي. إن اختلاط حركة المشاة بالمركبات، دون تنظيم واضح، أسهم في تراجع جاذبيتها كمكان آمن ومريح للتجمع.

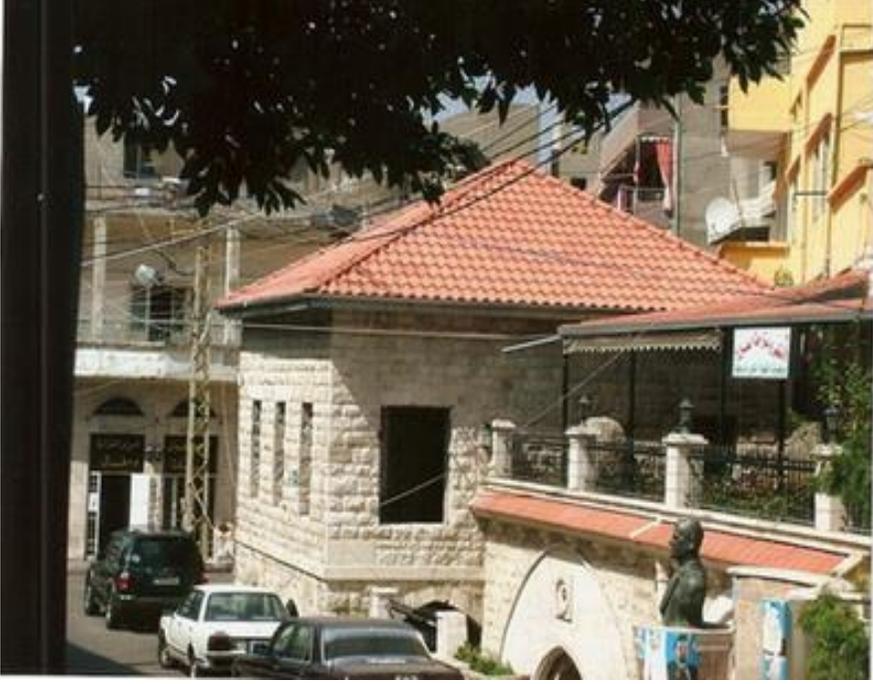
تحيط بالساحة مجموعة من المباني ذات الطابع التراثي القديم، تتخللها أبنية حديثة متفرقة. هذا التباين في الواجهات أفرز مشهداً عمرانياً غير متجانس، يفتقر إلى الانسجام البصري الذي يميز الفضاءات التاريخية. بعض المباني يعاني من تدهور إنشائي وبصري، فيما تعرضت أخرى لتعديلات عشوائية أضعفت قيمتها المعمارية. وقد انعكس ذلك في فقدان الساحة لهويتها البصرية، إذ لم تعد تمثل واجهة متجانسة تعكس تاريخ البلدة.

مبنى الوقف إبان العمل على ترميمه ترميمه، وهو يقع إلى الشرق من الساحة محاذياً العين

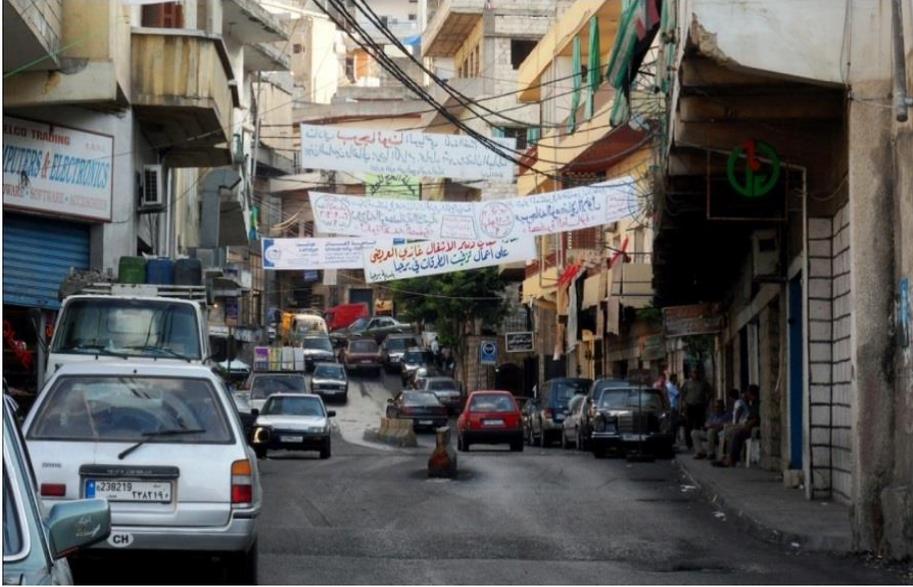
تُعاني الساحة من تعدد مظاهر التلوث البصري، مثل اللافتات التجارية غير المنسقة، الأسلاك الكهربائية المعلقة عشوائياً، علب التوزيع المكشوفة، ومواد البناء المستعملة في ترميمات غير مدروسة. هذه المظاهر، إلى جانب تراجع صيانة بعض المباني، أسهمت في إضعاف المشهد العام وتقليل جاذبية الساحة. كما أن غياب سياسة واضحة لإدارة الواجهات والمحلات أدى إلى تكدّس عناصر بصرية مشوشة حجب القيمة التاريخية والمعمارية للمكان.

التلوثات البصرية طاغية على مشهد الساحة

- تنظيف الساحة وإزالة العوائق المادية والفوضى البصرية.
- تنظيم الواجهات التجارية واللافتات بما ينسجم مع الطابع العمراني.
- تحسين الإضاءة وتأمين مقاعد وعناصر ظلّ مؤقتة لتشجيع البقاء.

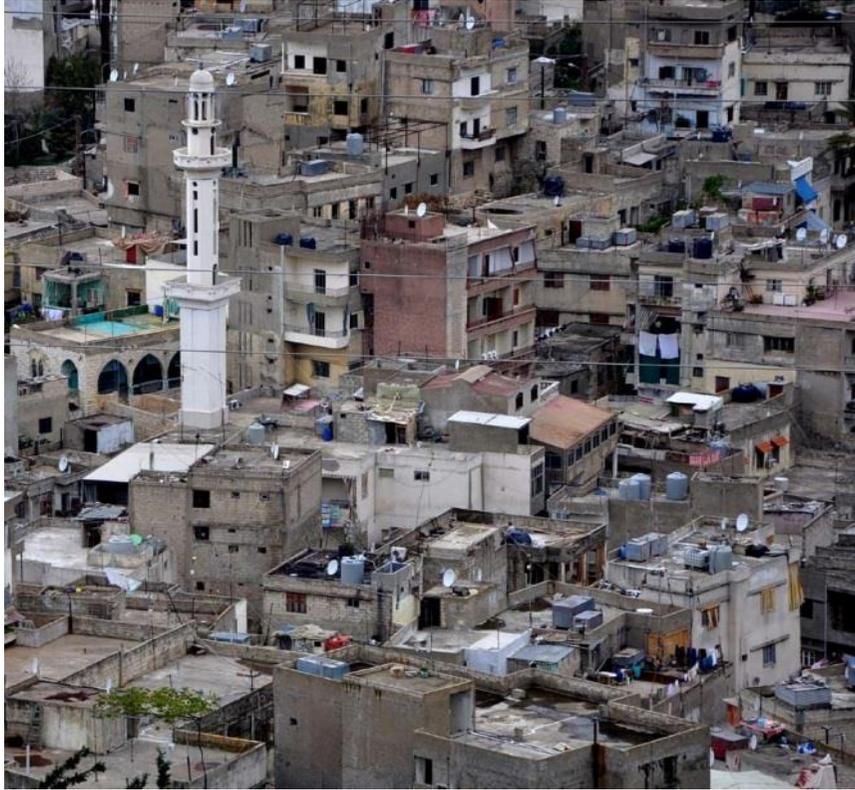
حي الجامع التاريخي، هكذا يبدو اليوم بعد أن اجتاحتته موجة البنين العشوائيين إبان الحرب الأهلية

يُعزى هذا الواقع إلى مجموعة من العوامل المترابطة. فقد شهدت الأحياء المحيطة بالساحة تراجعاً عمرانياً واجتماعياً، تمثل في هجرة السكان الأصليين وحلول وافدين محلهم، ما أفضى إلى نشوء بيئة اجتماعية أقل تجانساً، انعكس ذلك في محدودية استخدام الفضاء العام. كما أسهمت الإضافات العشوائية على المباني المحيطة في إفقاد المكان جاذبيته وتشويه واجهاته

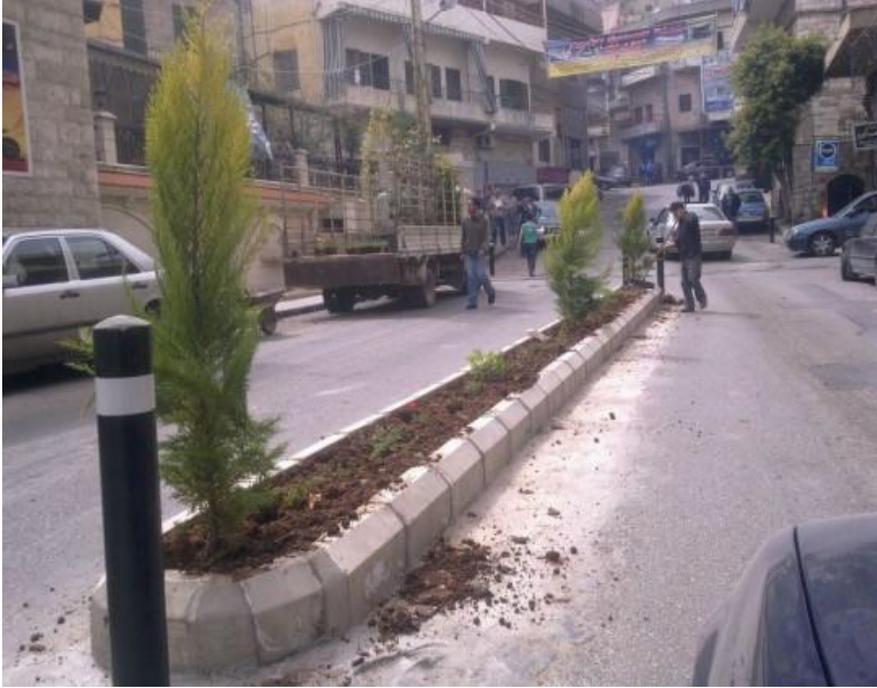
فاصل بين حارتي المرور أنشأته البلدية السابقة ساهم في تكريس التكوين الطولي للساحة

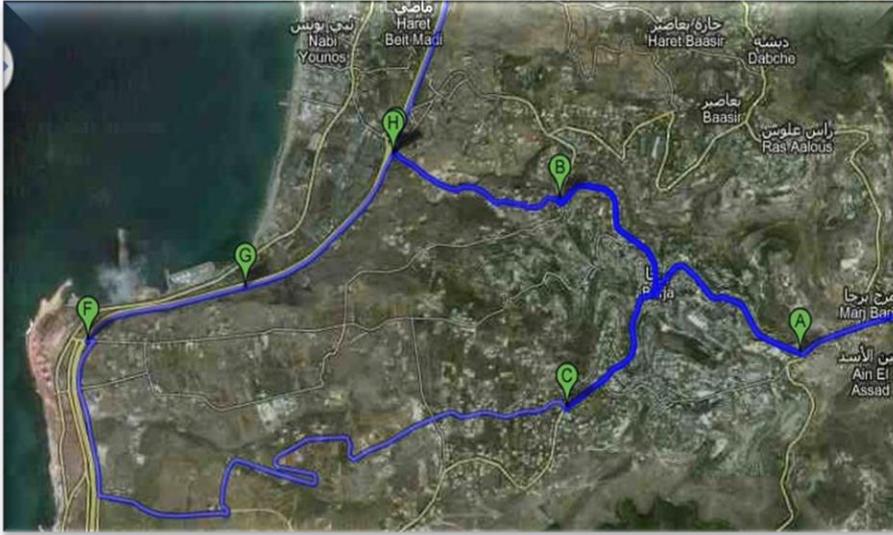
بالرغم من النمو العمراني الذي شهدته البلدة وتوسّعها بعيدًا عن المركز، ظلت الساحة نقطة رئيسية في شبكة الحركة من دون استحداث طرق بديلة تخفف الضغط عنها. لكن التحدي الأعمق

يكمن في أن مساحة الساحة لم تعد تتناسب مع حجم العمران والكتلة السكانية التي تضاعفت عشر مرات تقريبًا منذ بداية القرن الماضي، إذ بقيت الساحة على حجمها القديم غير قادرة على تلبية احتياجات مجتمع متنائم.

الساحة تخترقها شبكة من الطرق الرئيسية

- إعادة تنظيم حركة المرور داخل الساحة ومحيطها، وتهدئة حركة المركبات لصالح المشاة.
- تخصيص معابر آمنة للمشاة وإنشاء نقاط تجمع صغيرة.
- إعادة تأهيل المباني المحيطة ذات القيمة التاريخية، مع التفكير في إزالة التعديلات العشوائية.
- البدء بدراسة إمكانية توسيع الحيّز من خلال تحديد الأبنية المحيطة التي لا تحمل قيمة تاريخية ويمكن إزالتها في إطار خطة مستقبلية.
